# **Hochwasserschutz am Rankbach und Maisgraben und Renaturierung des Maisgrabens**

Sachstand 02/2023

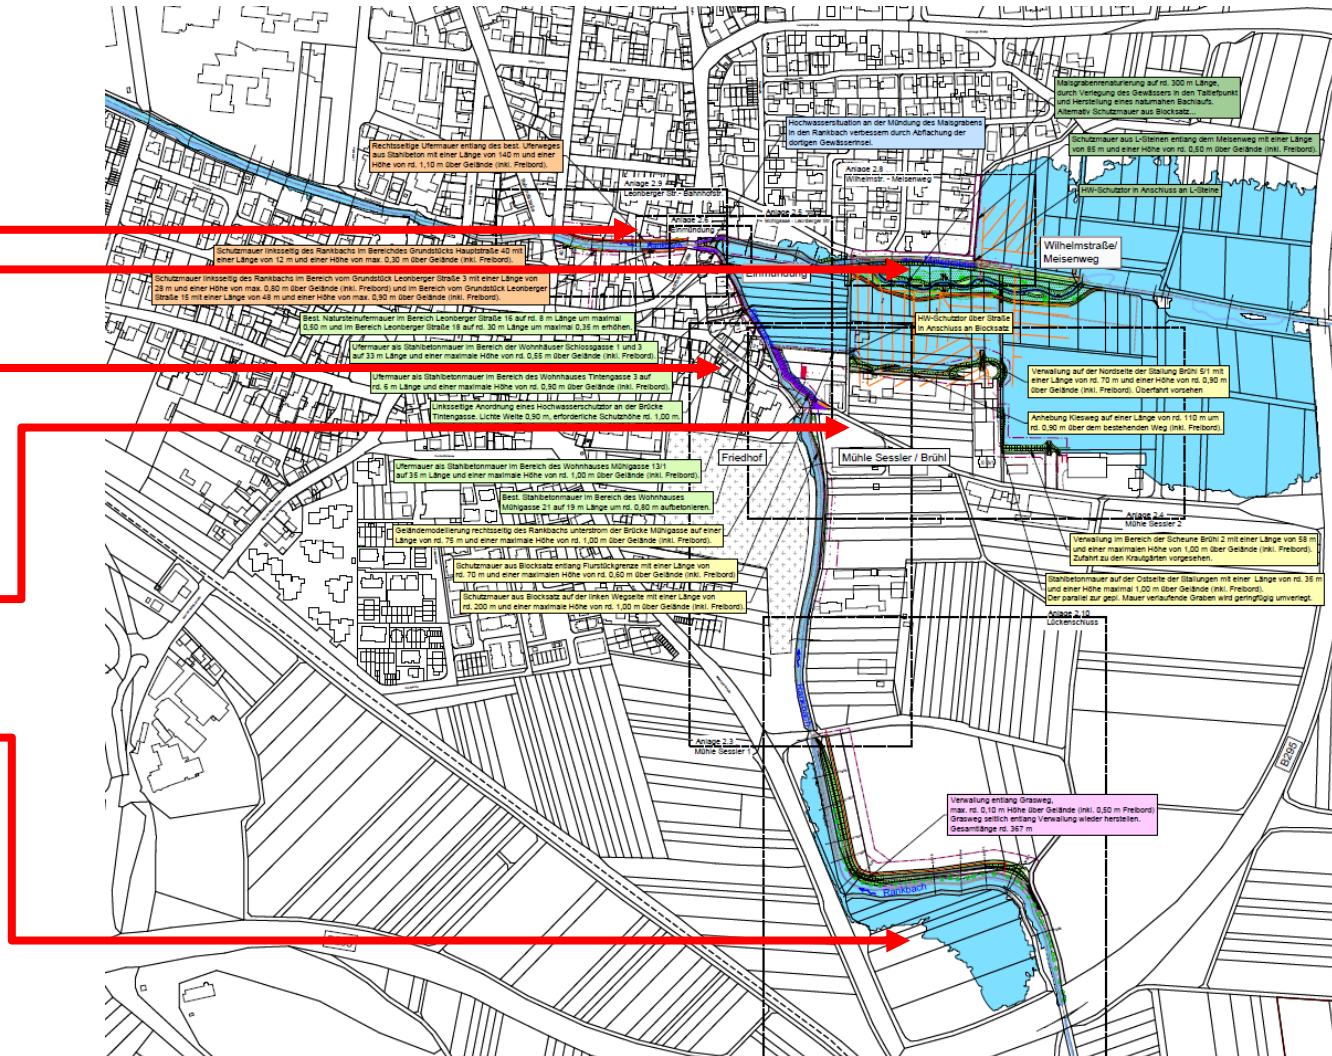
# noch ausstehende Maßnahmen

Leonberger  
/Bahnhofstraße

Maisgraben

Mühlgasse

Brühl

Lückenschluss

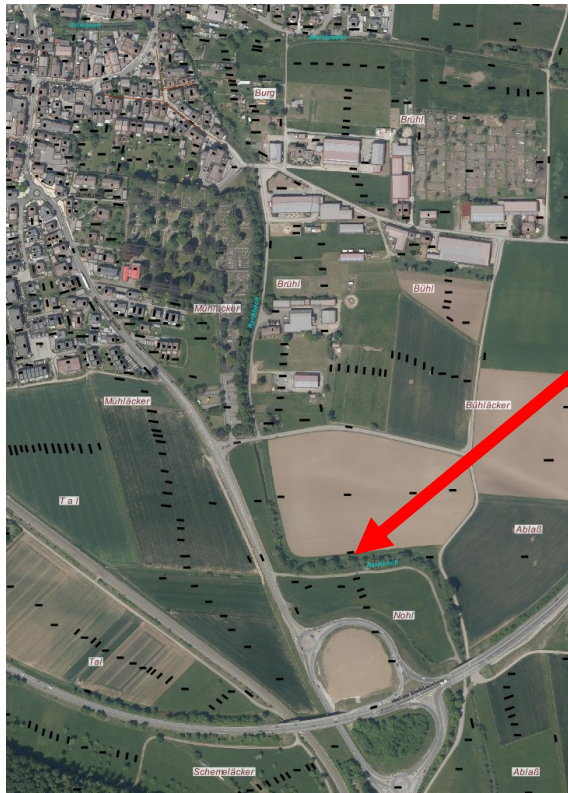
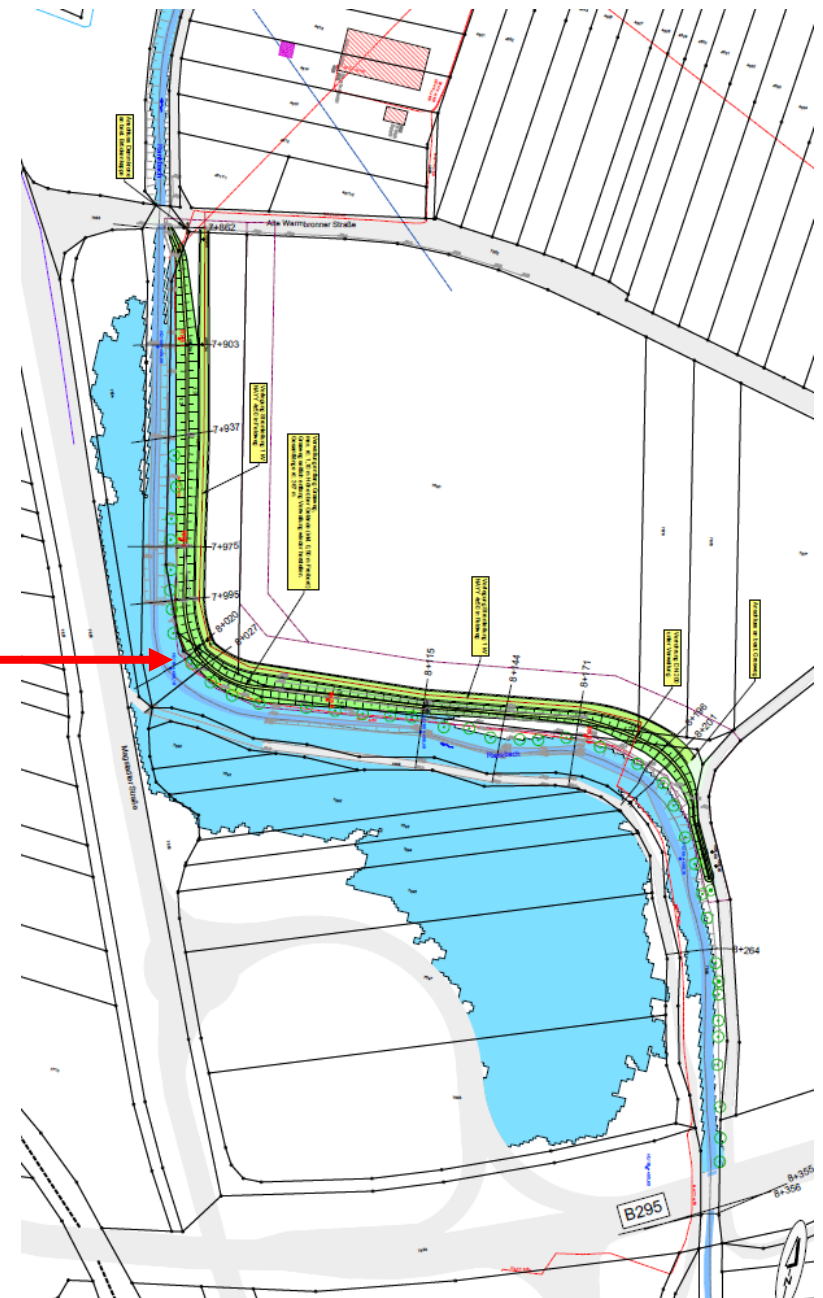
# Am Lückenschluss

Verwallungen

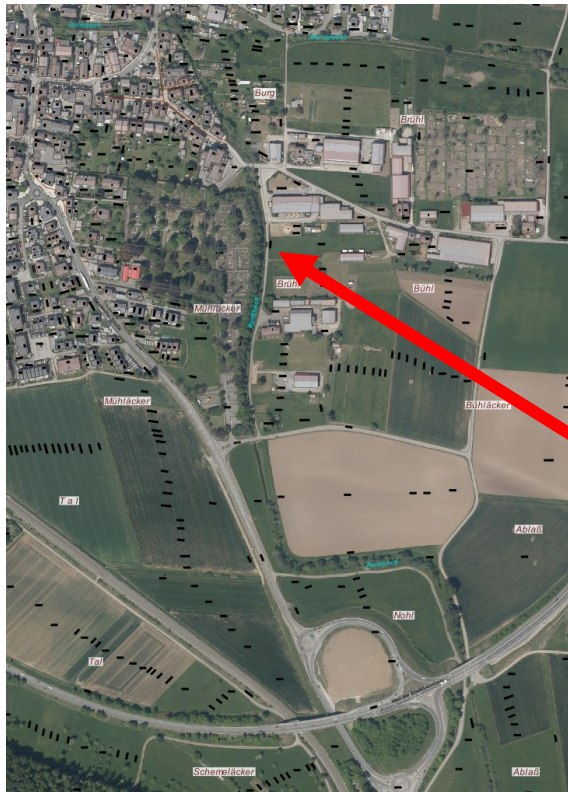
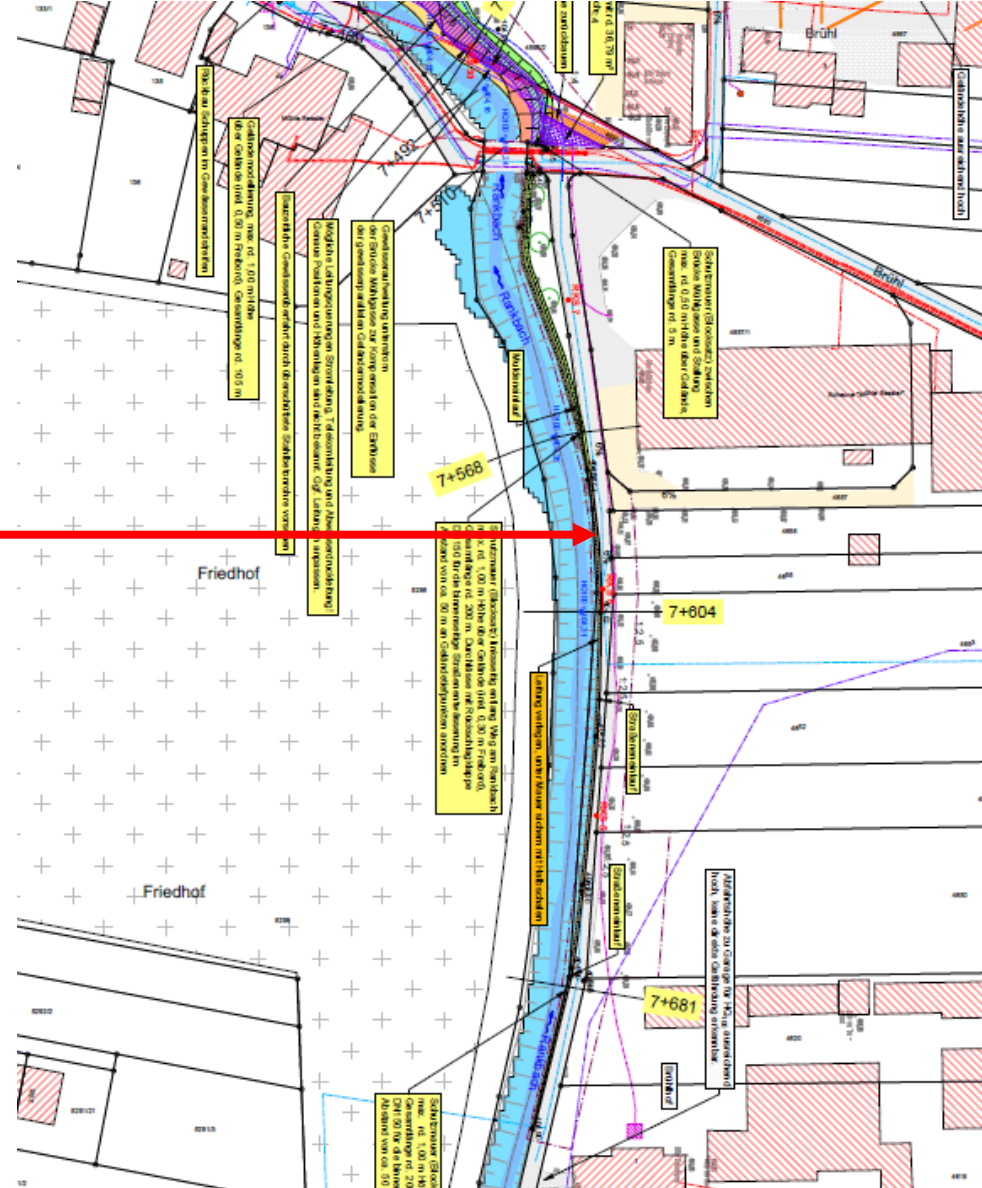
# Entlang Rankbach am Friedhof

Blocksatzmauer

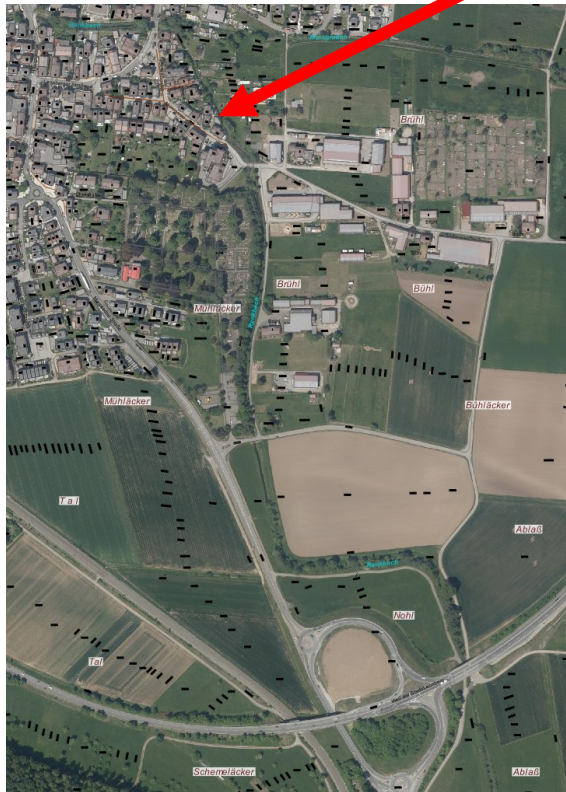
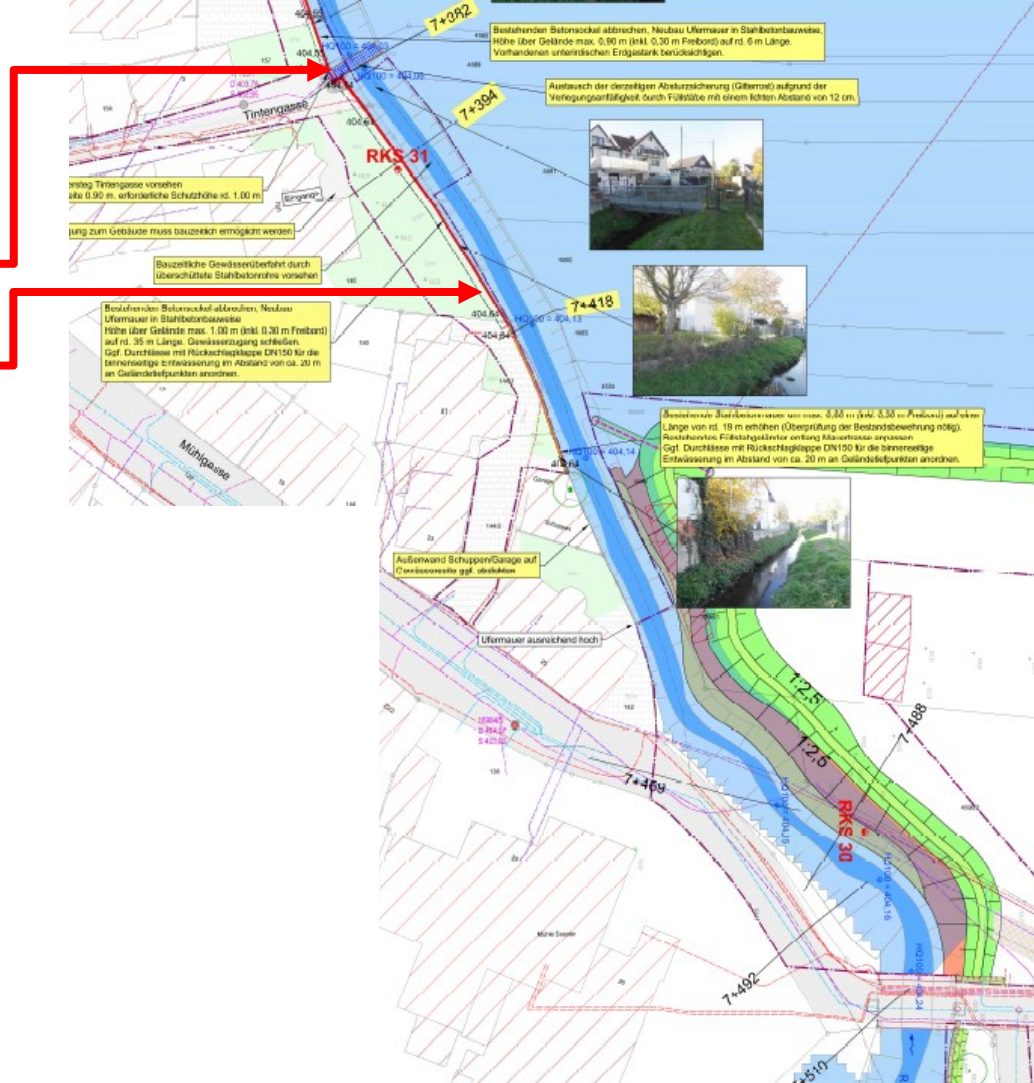
# Mühlgasse

Brücke/Tor Tintengasse

Erhöhung Gartenmauern

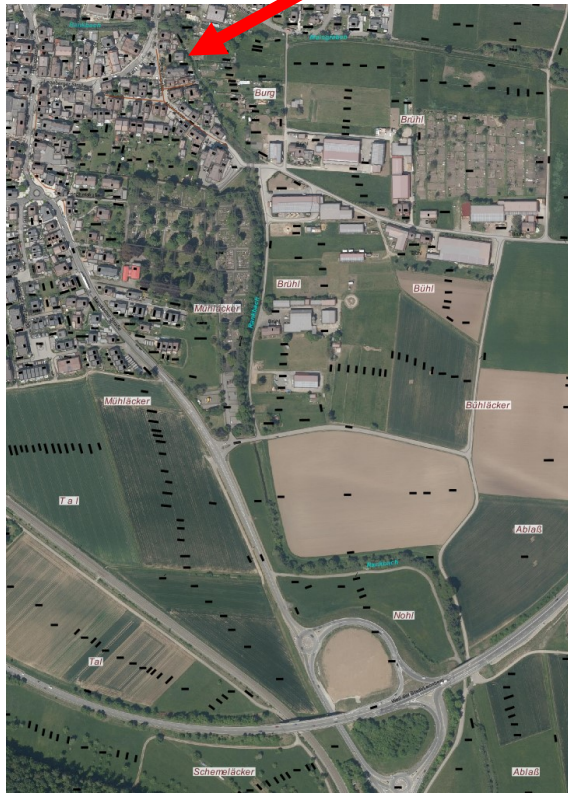
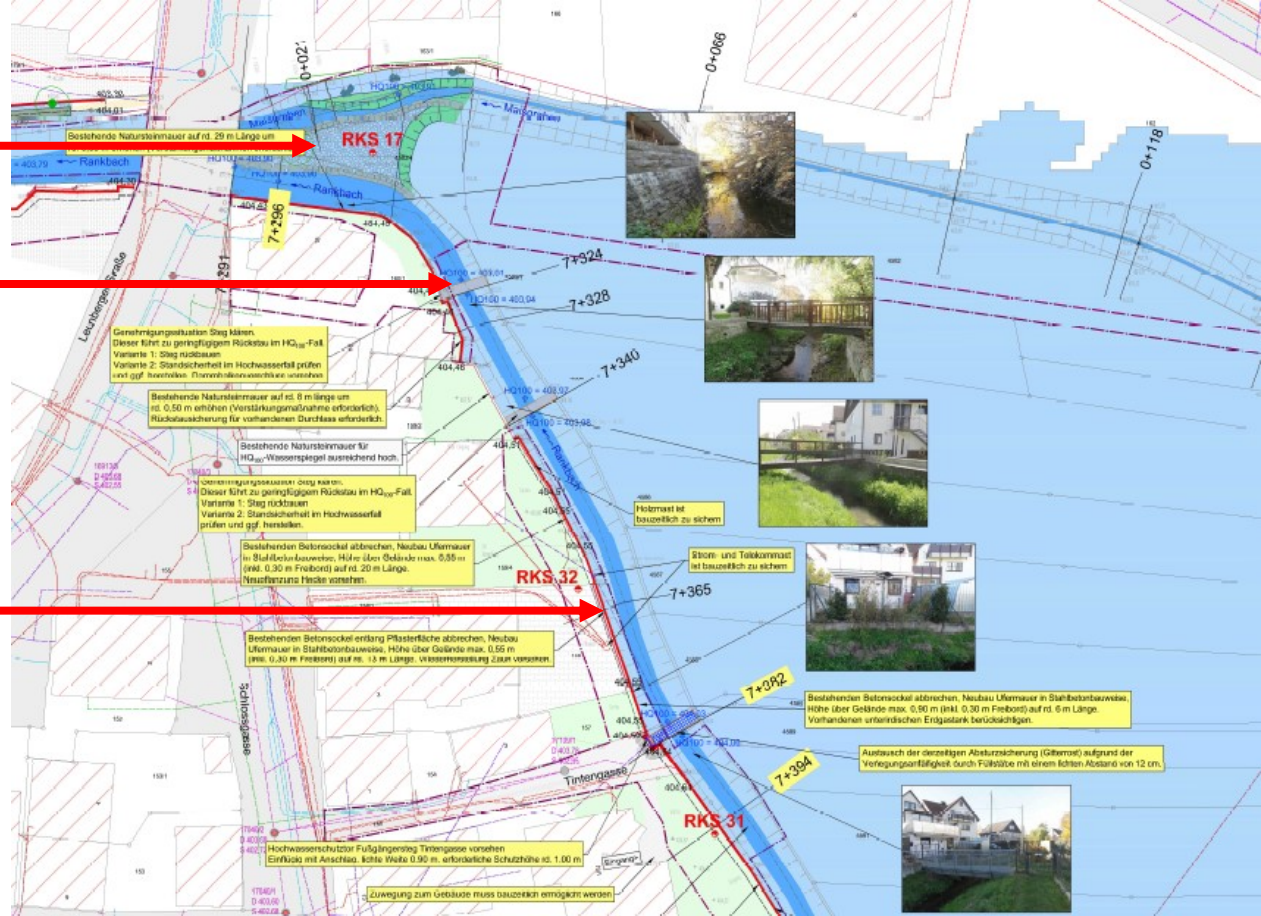
# Schlossgasse

Vertiefung Delta

Anpassung Brücken

Erhöhung Gartenmauern

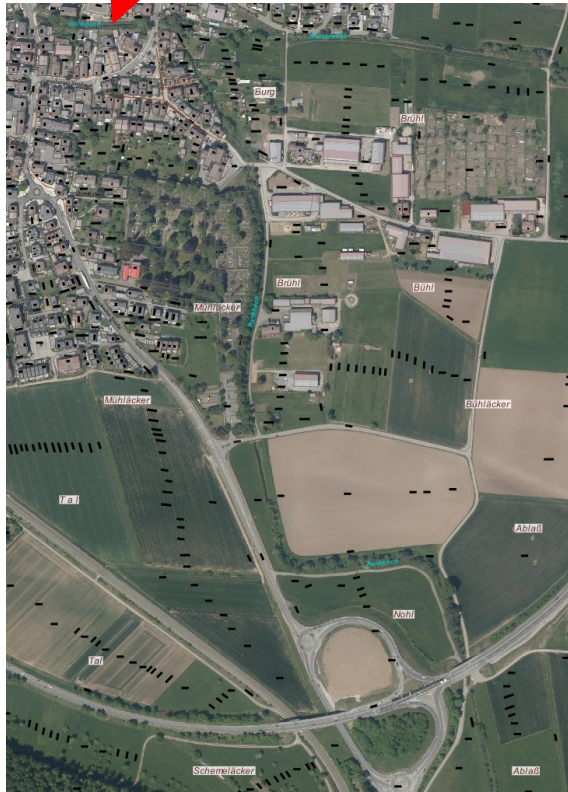
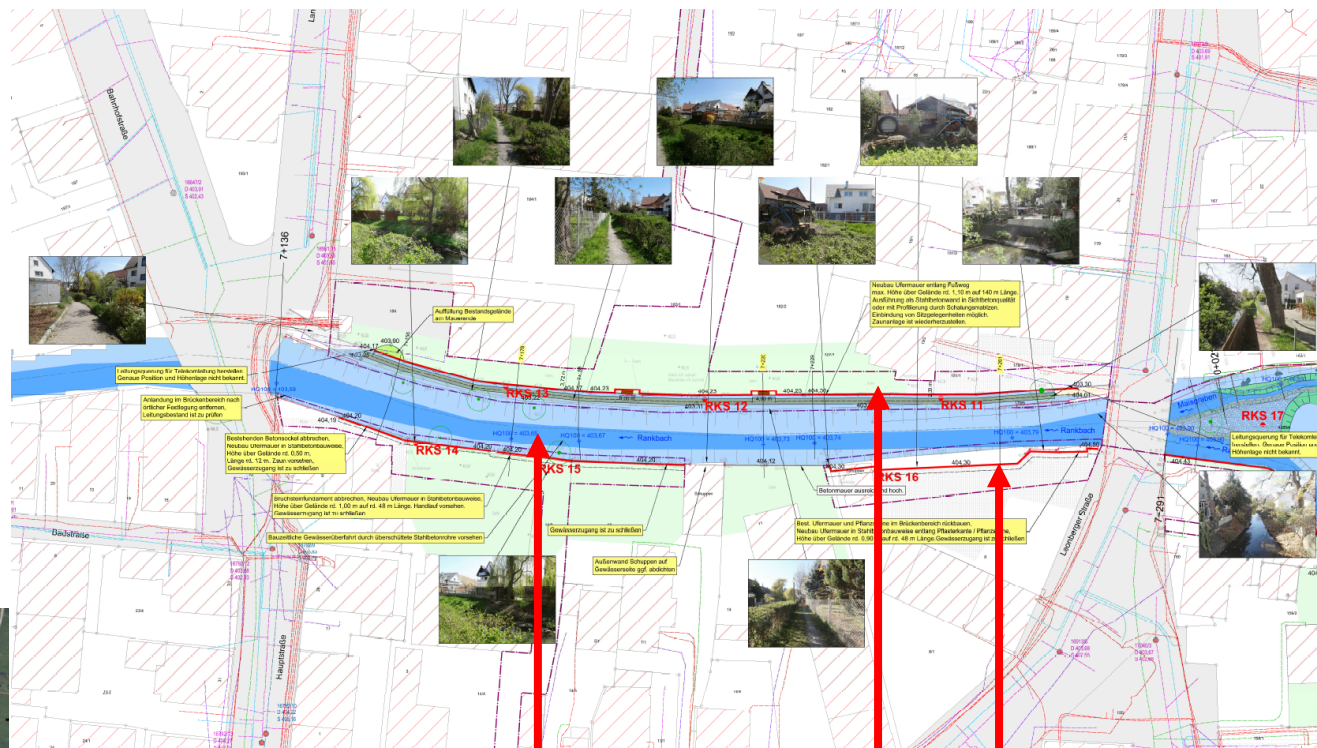
# Leonberger / Bahnhofstraße

Vertiefung Delta

Neue Mauer

Erhöhung Gartenmauern

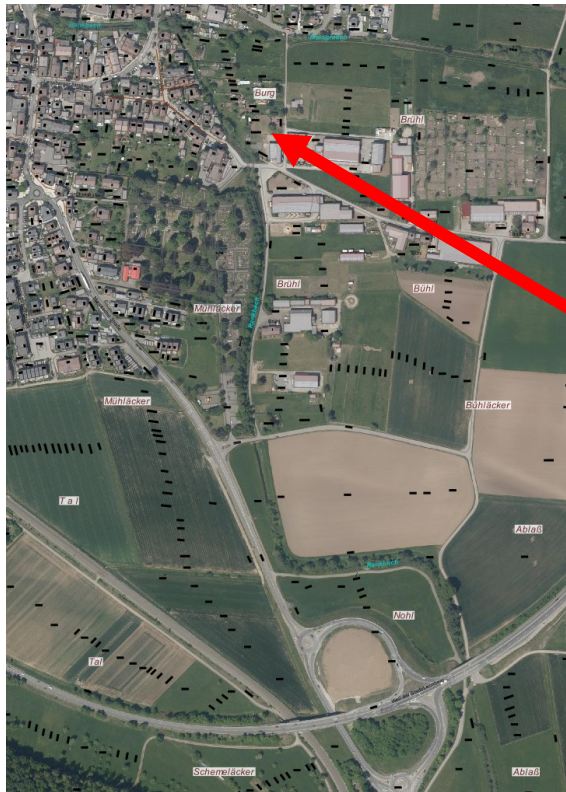
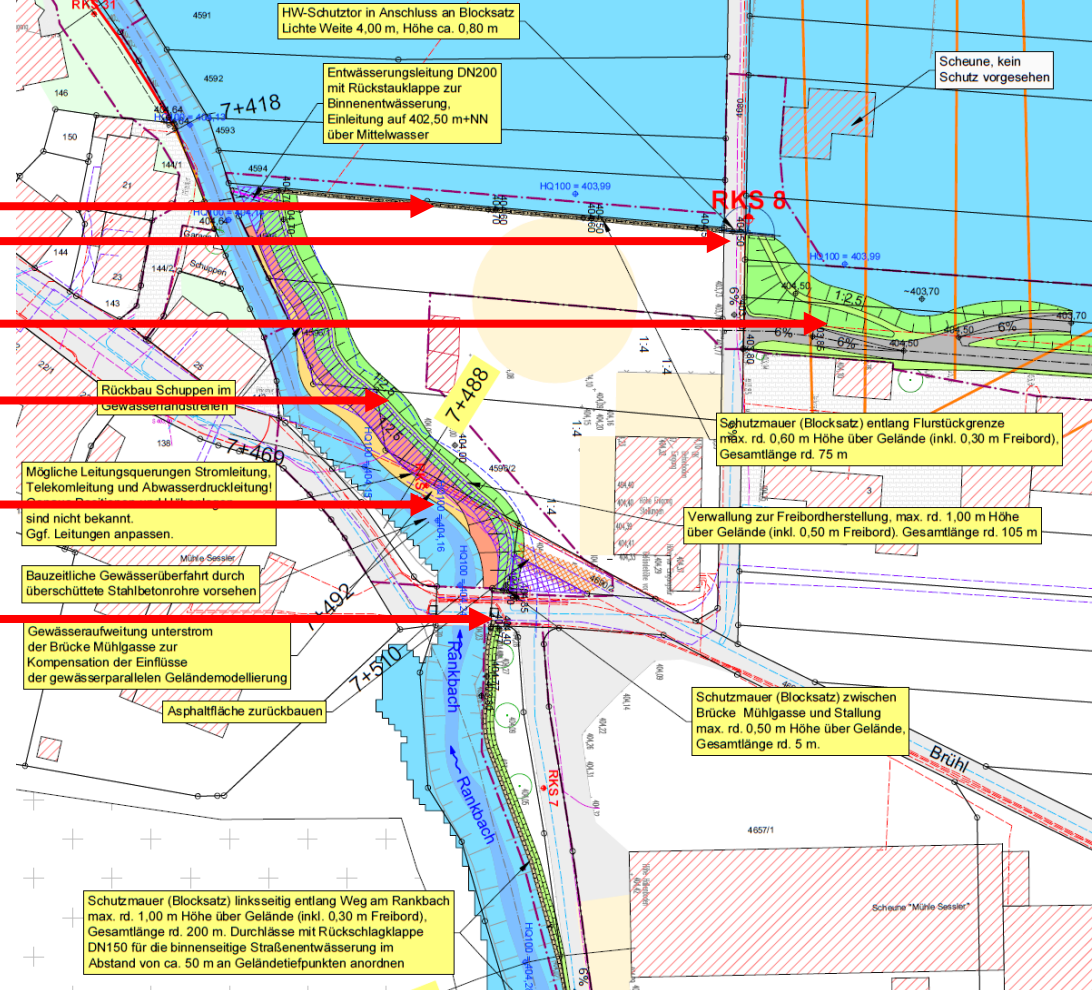
# Brühl am Rankbach

Blocksatzmauer

Fluttor

Weganhebung mit Verwallung

Verwallung

Aufweitung Rankbach

Übergang zur Brücke

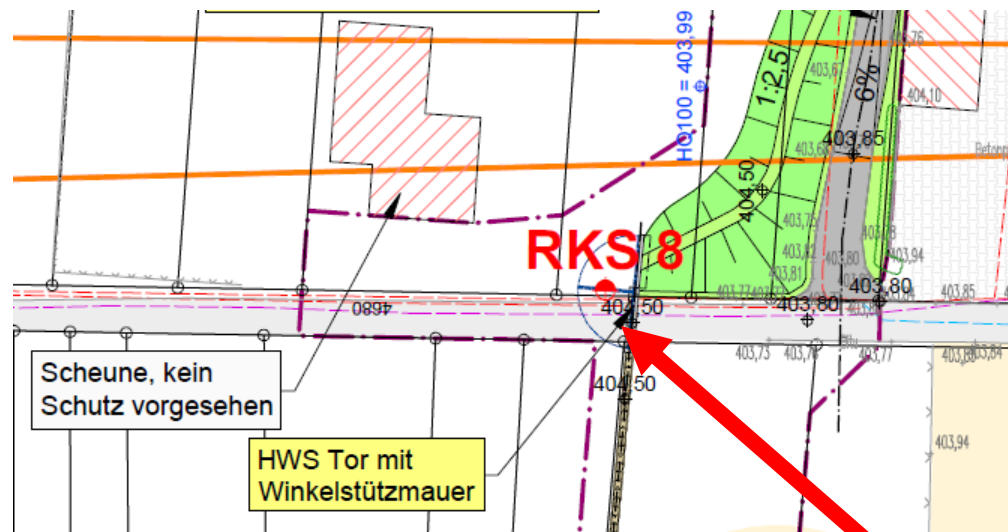
## Änderung Überfahrt zu Hochwasserschutztor

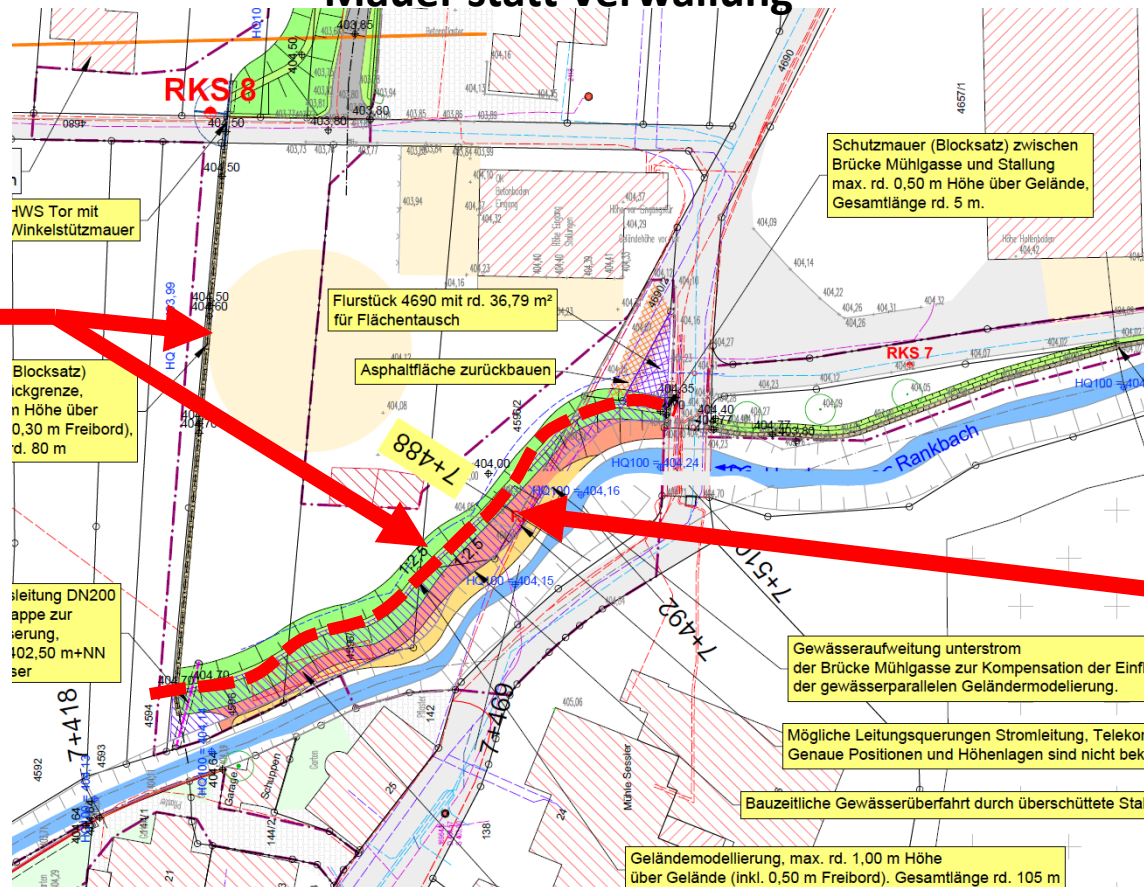
# Mauer statt Verwaltung

Gestattung

Grunderwerb

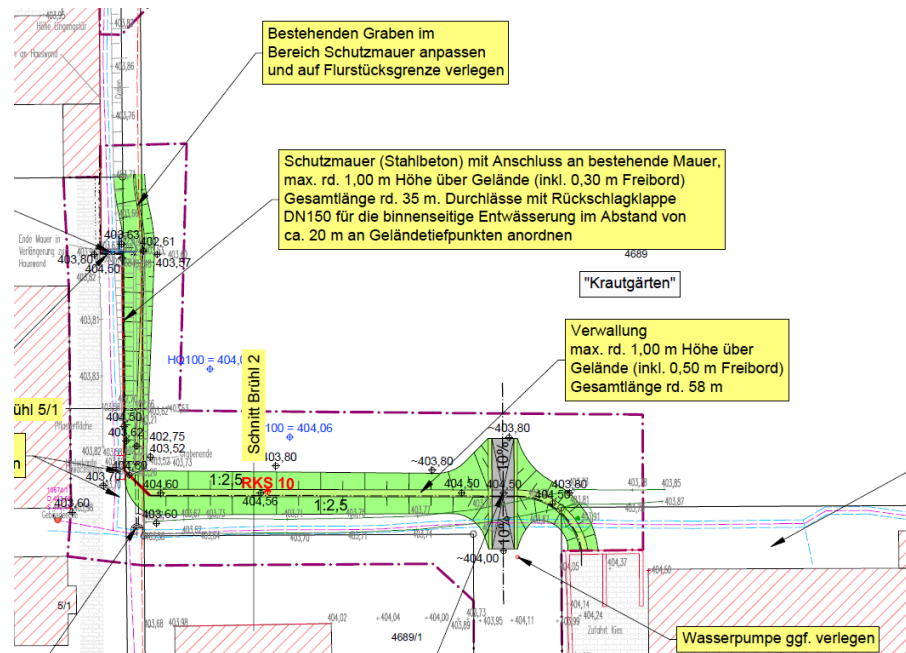
## Kleinere Anpassungen für die Überfahrt im Bereich Krautgärten

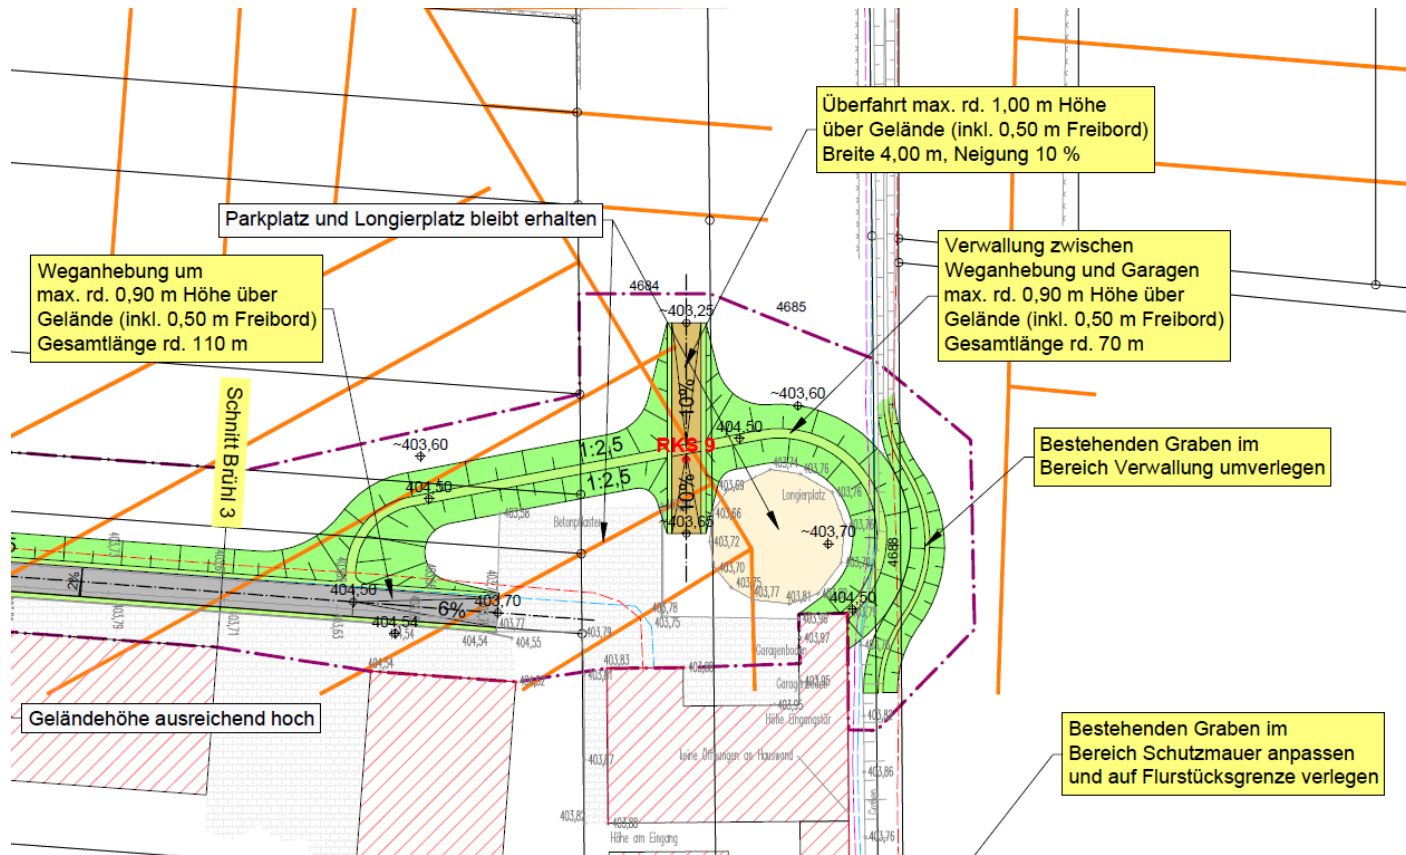
## Überfahrt neben Longierfläche

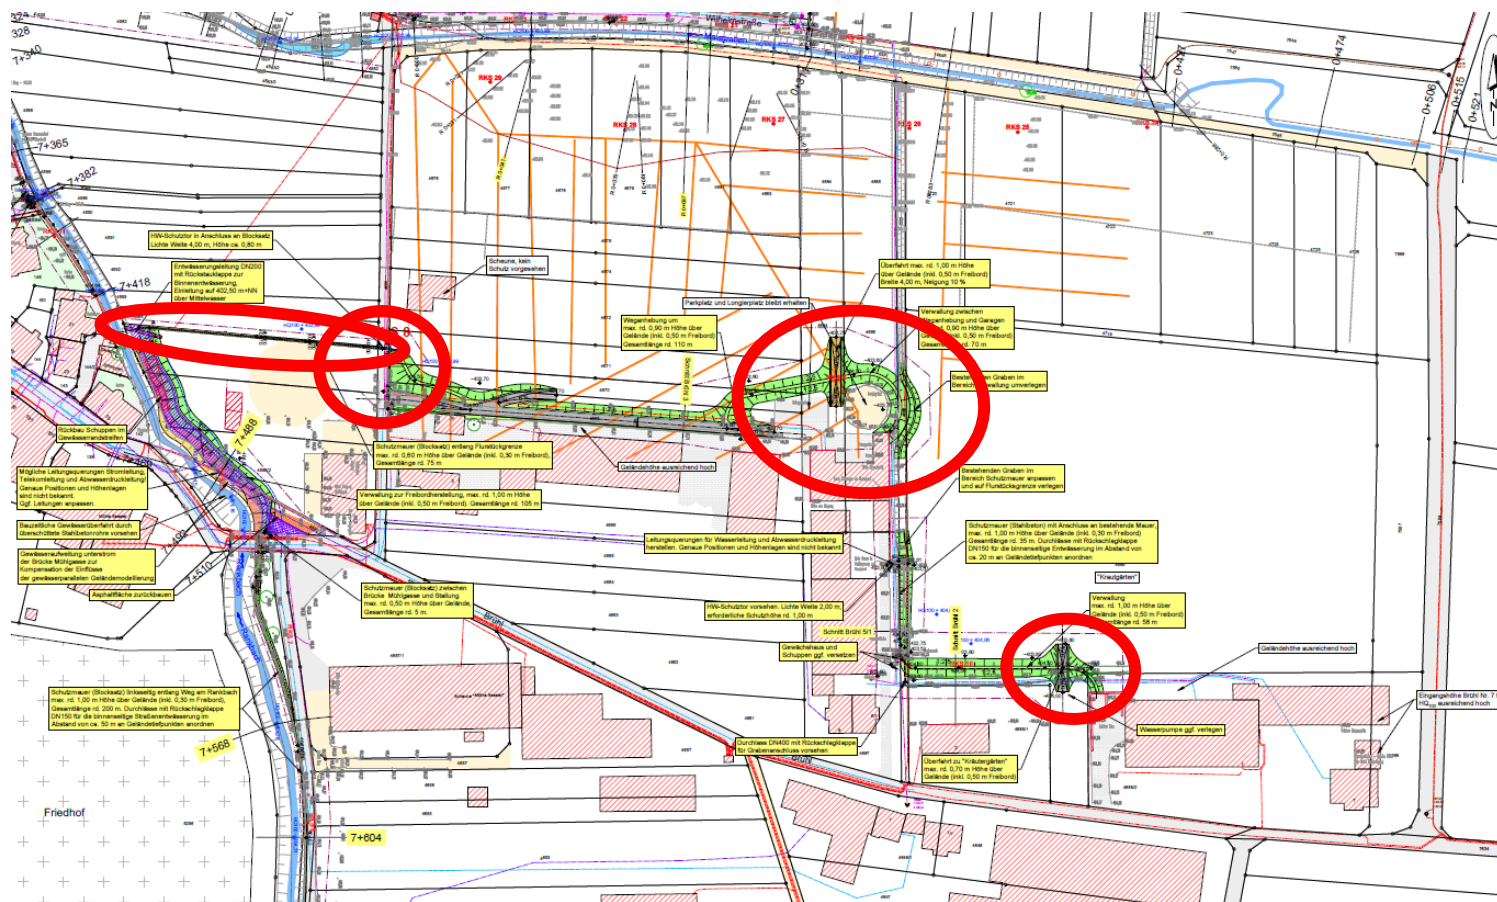
## Übersicht Änderung Hochwasserschutzmaßnahmen Brühl

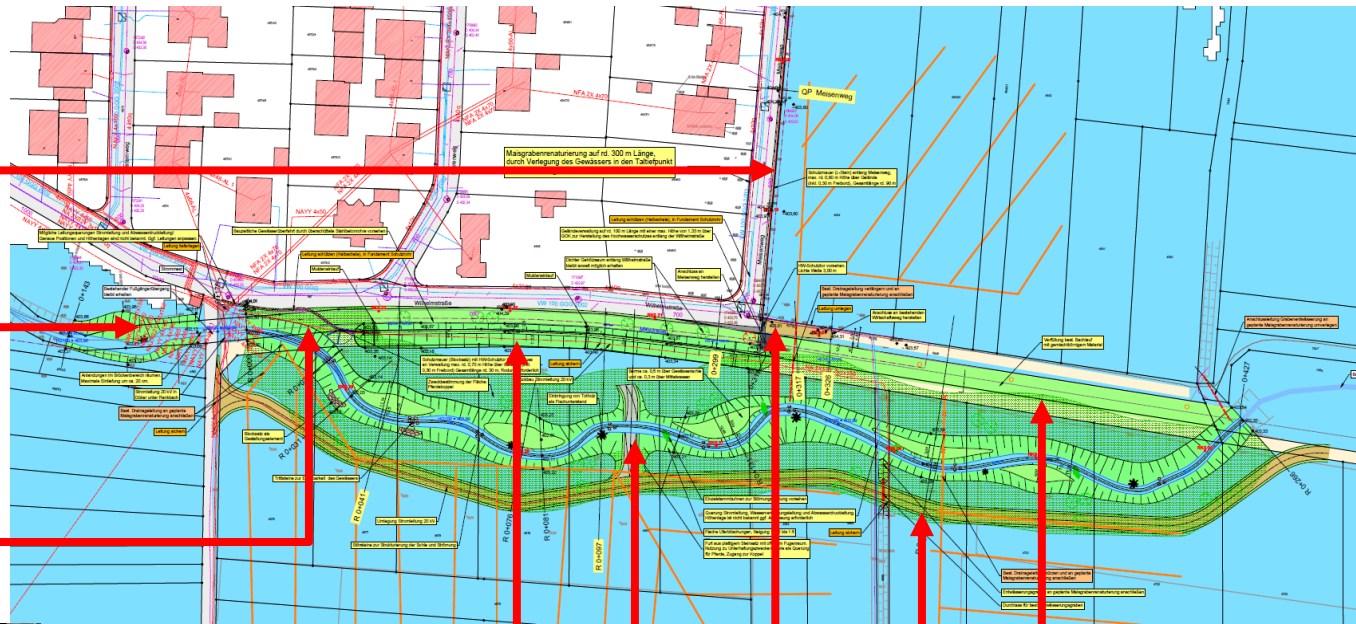
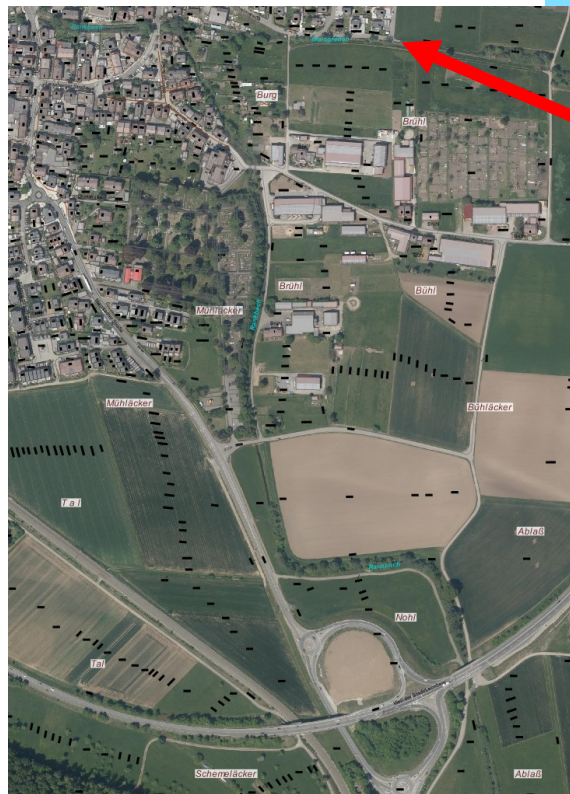
# Wilhelmstraße/ Maisgraben

erhöhter Randstein/  
Winkelstützmauer

Anschluss an Brücke

Blocksatz mit  
Pflegeeinfahrt

neuer Wall

Furt zur Weide

Fluttur

Grasweg / Feinschotter

ehemalige Lage Maisgraben

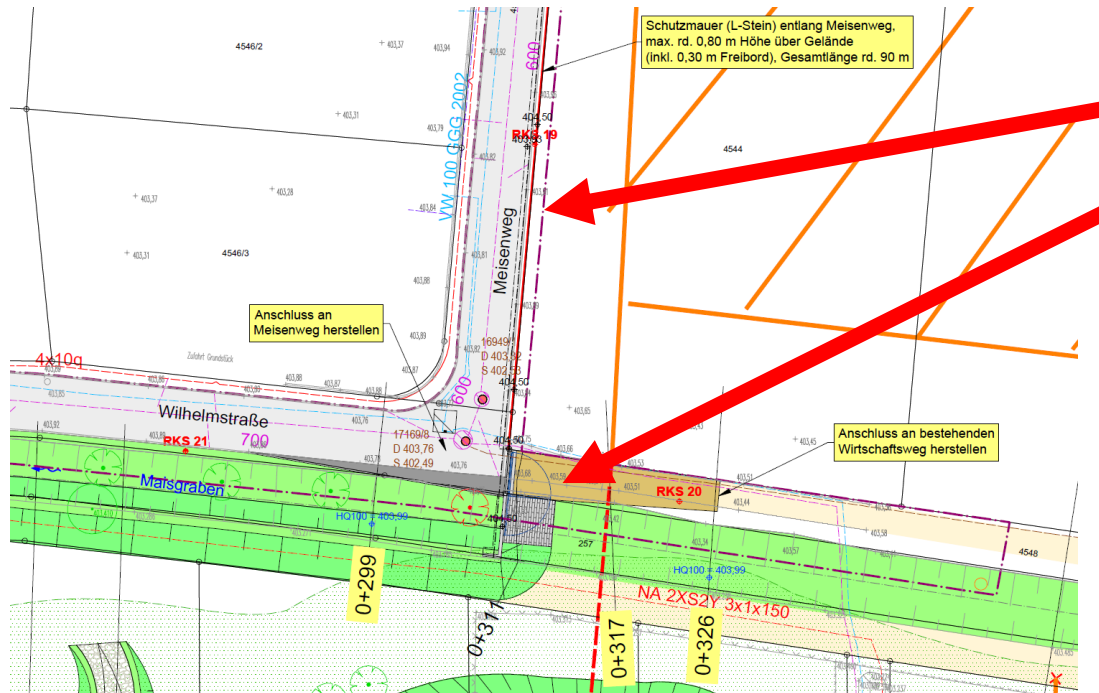
# Übersicht Fluttor statt Weganhebung

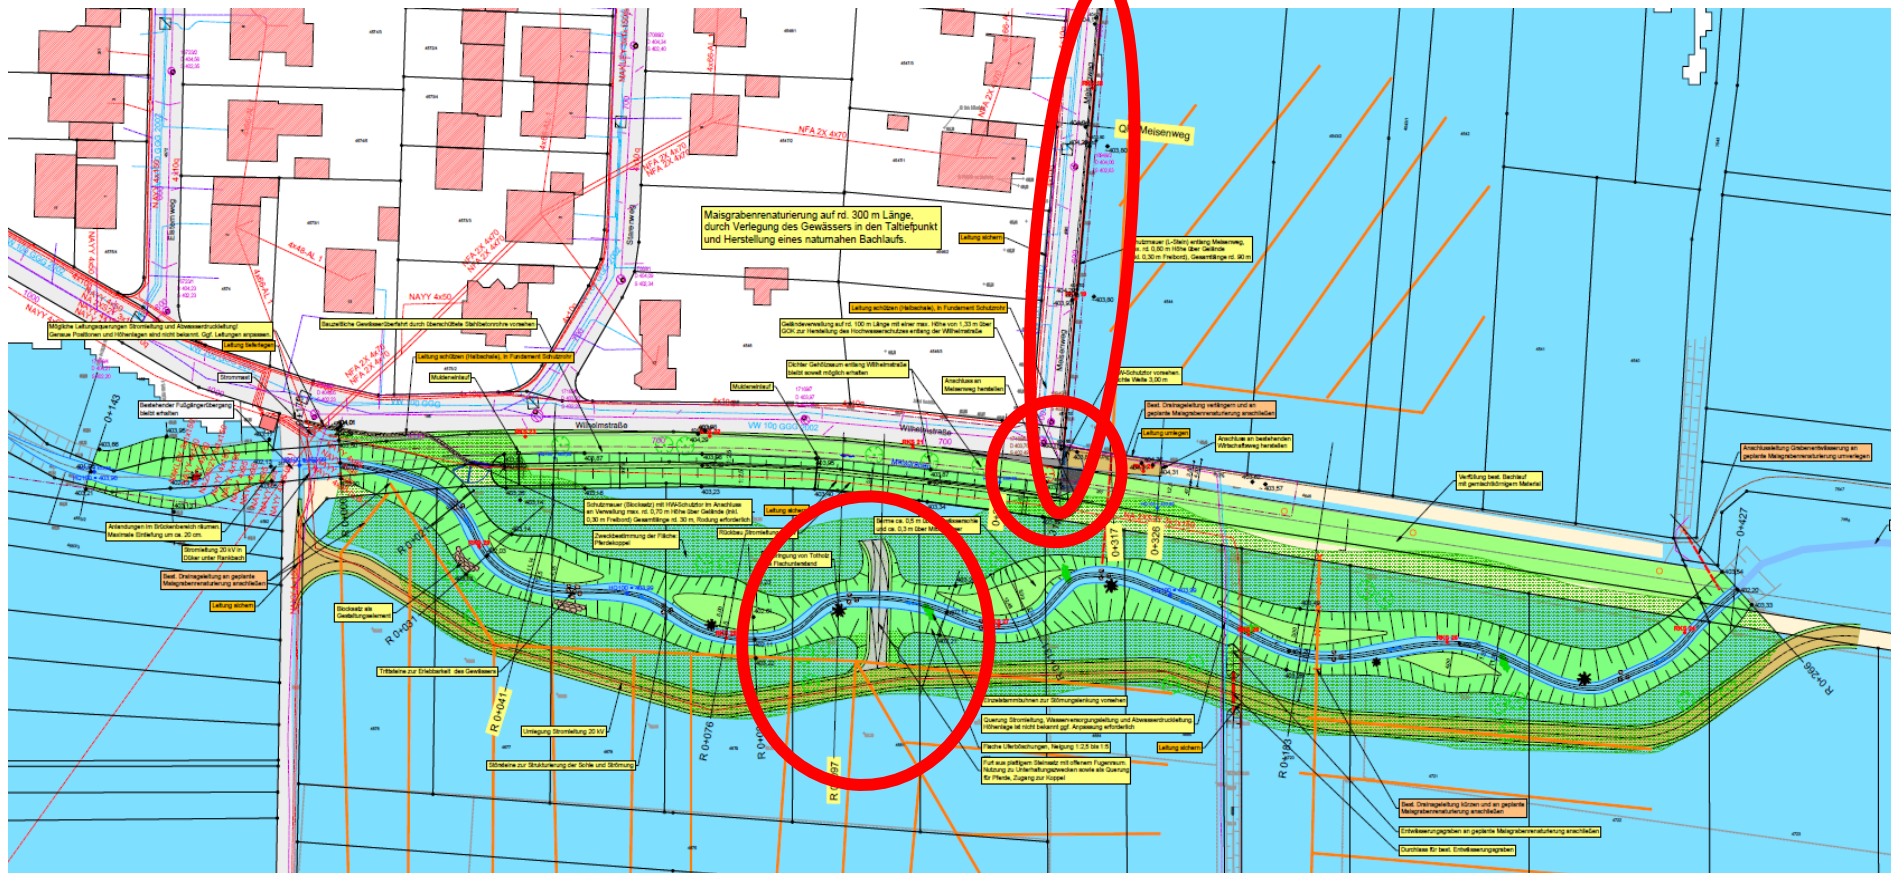
# Übersicht Änderungen im Bereich Wilhelmstraße/Maisgraben
